29.07.2010

**Kollisionsersatz**  
**Eine Fallstudie**

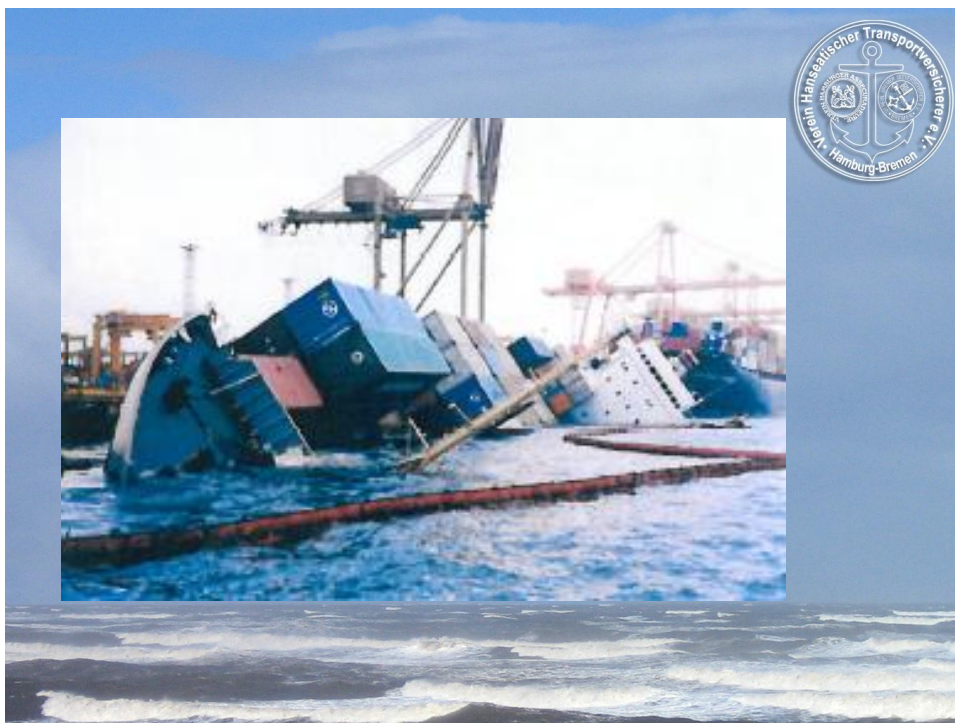
Um 18:11 Uhr kollidierte der Wulstbug der „Obelix“ mit der Backbordseite der „Asterix“ am achteren Ende deren Luke I. Der Kollisionswinkel betrug ca. 90°.

Nun war es also passiert. Das von uns vertretene Schiff, die „Obelix“ war relativ ungeschoren davongekommen. Ein paar Kratzer am Wulstbug waren die einzigen sichtbaren Spuren dafür, dass etwas massiv schief gegangen war. Der Gegner allerdings war „erlegt“, waidwund hatte er sich im Hafenbecken auf die Seite gelegt. Mit Macht war die „Asterix“ gegen die Pier gedrückt worden, bis sie nicht weiter ausweichen konnte und die Außenhaut der Seeseite dem Wulstbug der „Obelix“ nachgab und aufriss. Wasser strömte in die Luke I der

„Asterix“ und langsam trimmte das Schiff immer stärker nach vorne um dann über seine Backbordseite zu kentern. Dabei stürzten bereits von den Lashings gelöste Container in das Hafenbecken und aus den Lüfteröffnungen der Brennstofftanks trat Schweröl aus. Personen kamen glücklicherweise nicht zu Schaden, alle Besatzungsmitglieder konnten die „Asterix“ rechtzeitig verlassen.

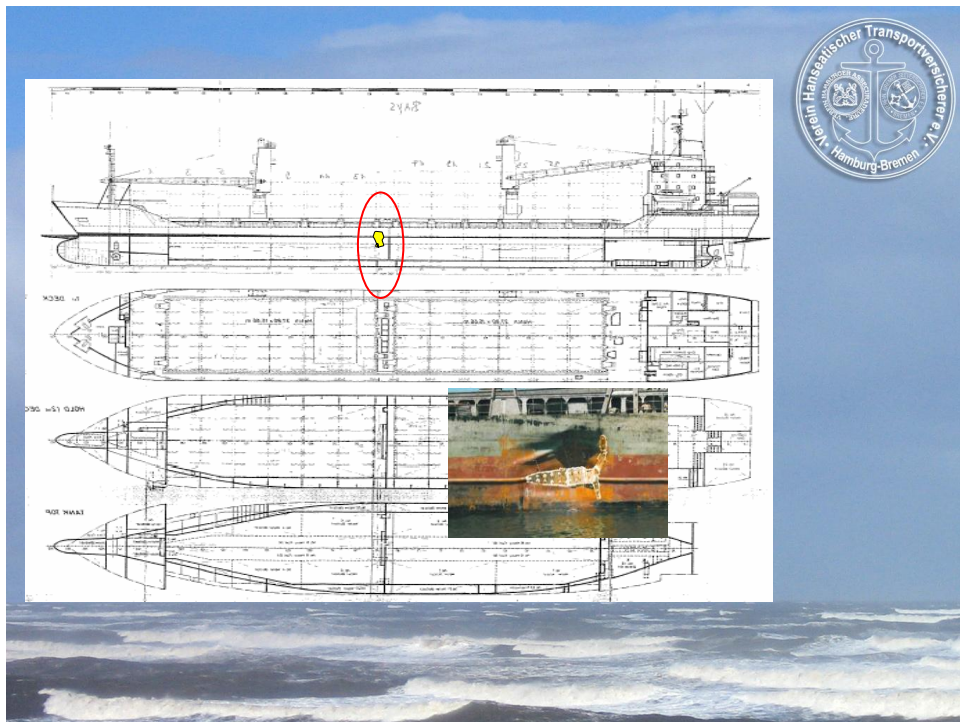
Später, im Zuge der Bergung der „Asterix“ lernten wir, dass wir es nicht nur mit der Luke I zu tun hatten, sondern auch mit einem Teil der Räume unter der Back, mit der Luke II und dem Maschinenraum.

Während einer Begehung der gehobenen „Asterix“ in Colombo stellten wir fest, dass Kabeldurchführungen durch die Querschotten zwischen Luke I und Luke II und dem Maschinenraum nicht wasserdicht verschlossen waren und sich somit Wasser, das durch die kollisionsbedingte Öffnung in der Außenhaut eindrang, im Schiff verteilen konnte. Bedingt durch Tiefertauchung, Vertrimmung und Einwirkung von freien Oberflächen ist es dann zum Sinken / Kentern des Schiffes gekommen.
