Schlechter Kraftstoff - Fallstudie

VHT TRAININGCAMP VI

Bremen, 30. November 2012

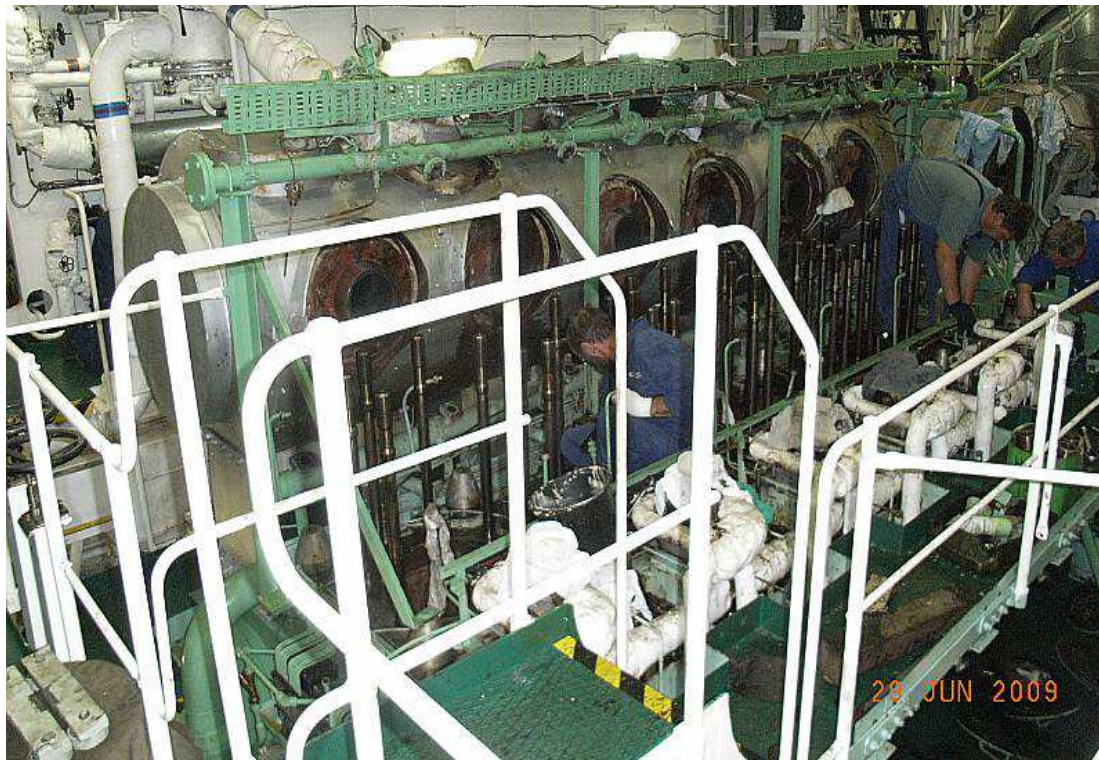
- Demontage des Hauptmotors

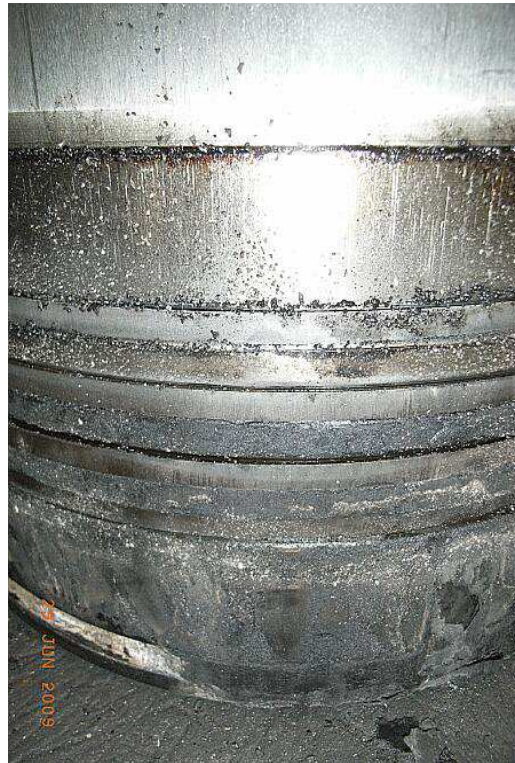
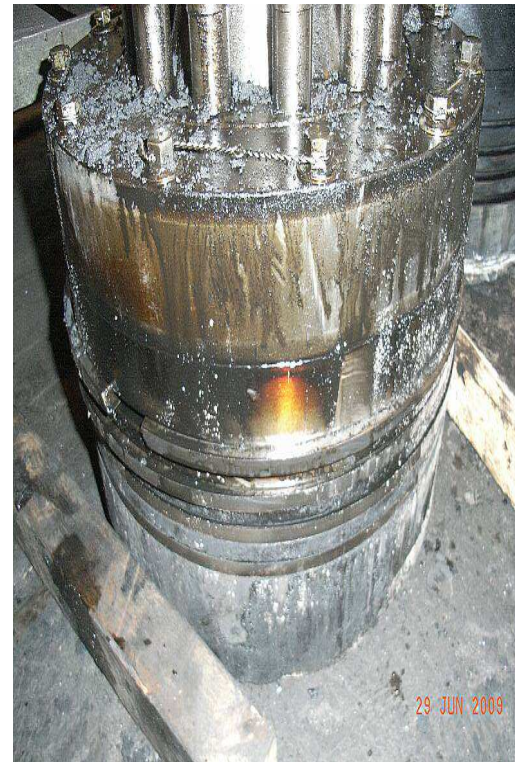
- Alle Kolbenböden und –mäntel sind mit metallischen Ablagerungen/Spänen überzogen

- Der fragliche Kraftstoff liegt innerhalb der vereinbarten Norm, aber:
- Proben der Zylinderlaufbuchsen weisen Catfines in der Oberfläche auf
- Die bordseitige Dokumentation lässt auf falsche Kraftstoffaufbereitung durch die Besatzung schließen
- Die erhöhte Spülsequenz des automatischen Rückspülfilters wurde nicht durch die Besatzung in Zusammenhang mit der an Bord vorliegenden Bunkeranalyse gebracht

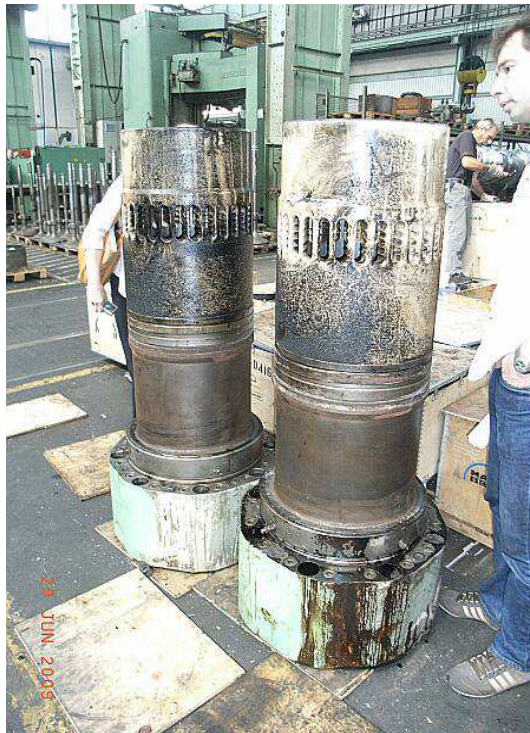
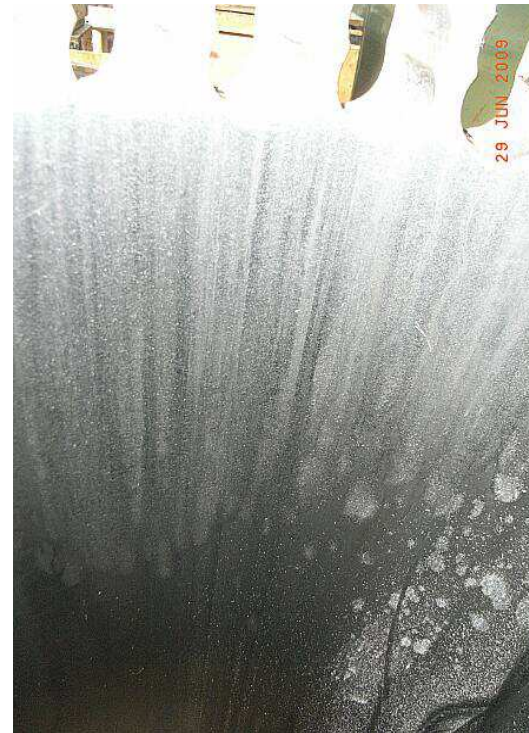
- Die Zylinderbuchsen weisen Riefen in der Oberfläche auf

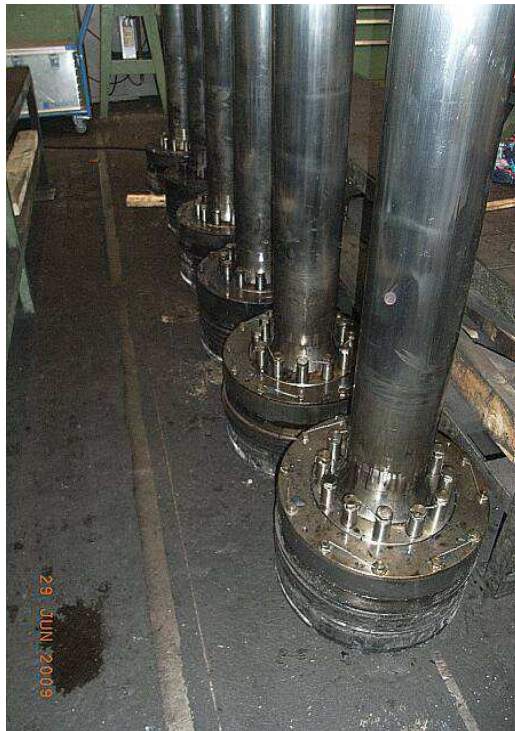
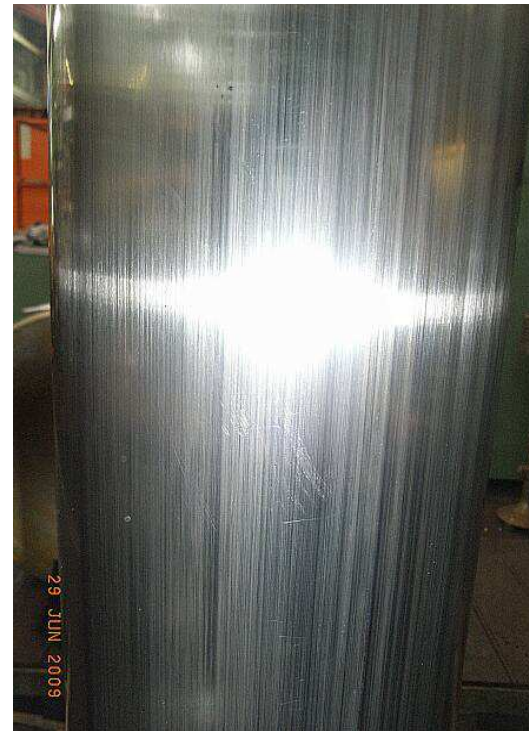
- Die Kolbenstangen sind stark riefig

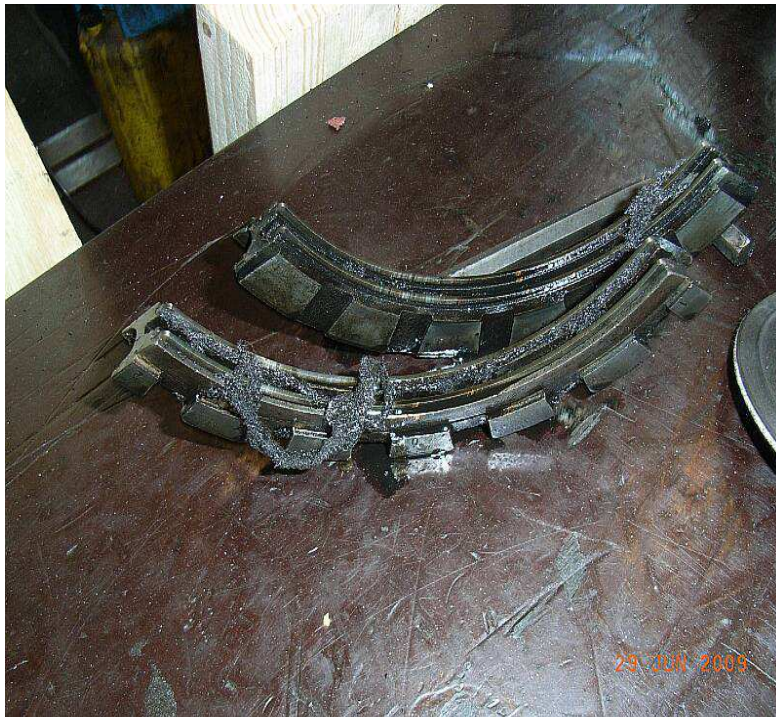
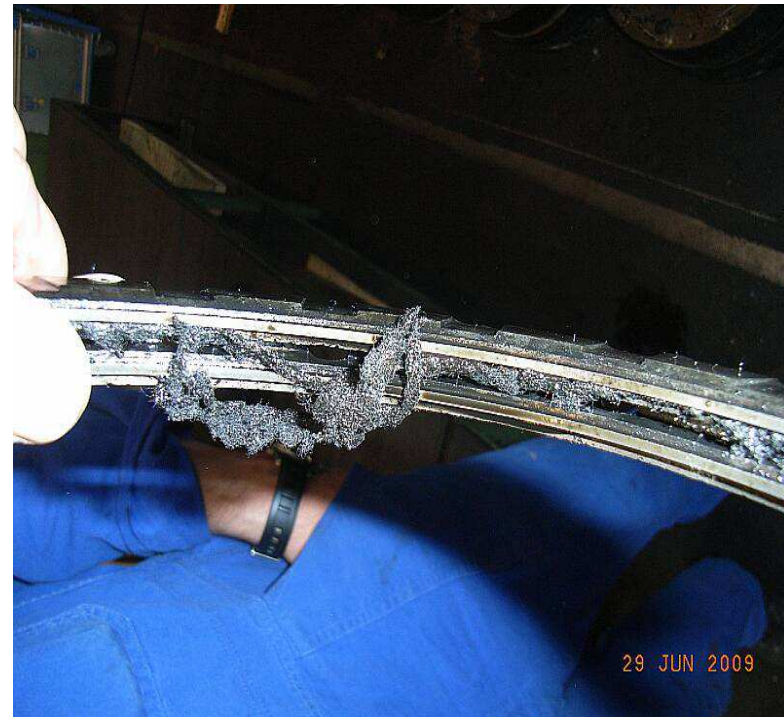
- Die Stopfbuchsen sind stark abgenutzt

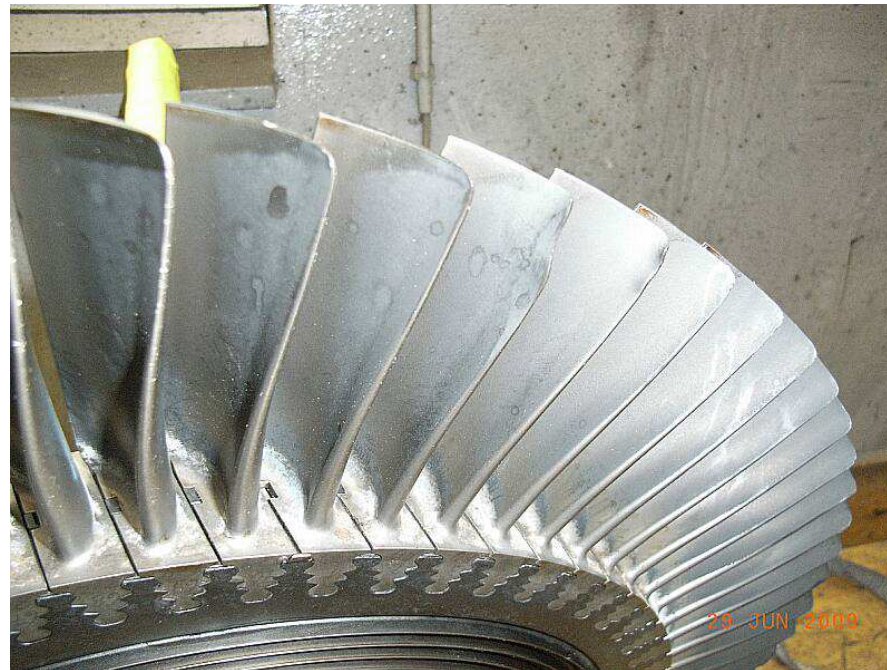
- Turbolader: leichte Beschädigung der Turbinenschaufeln, Riefen, Ausbrüche

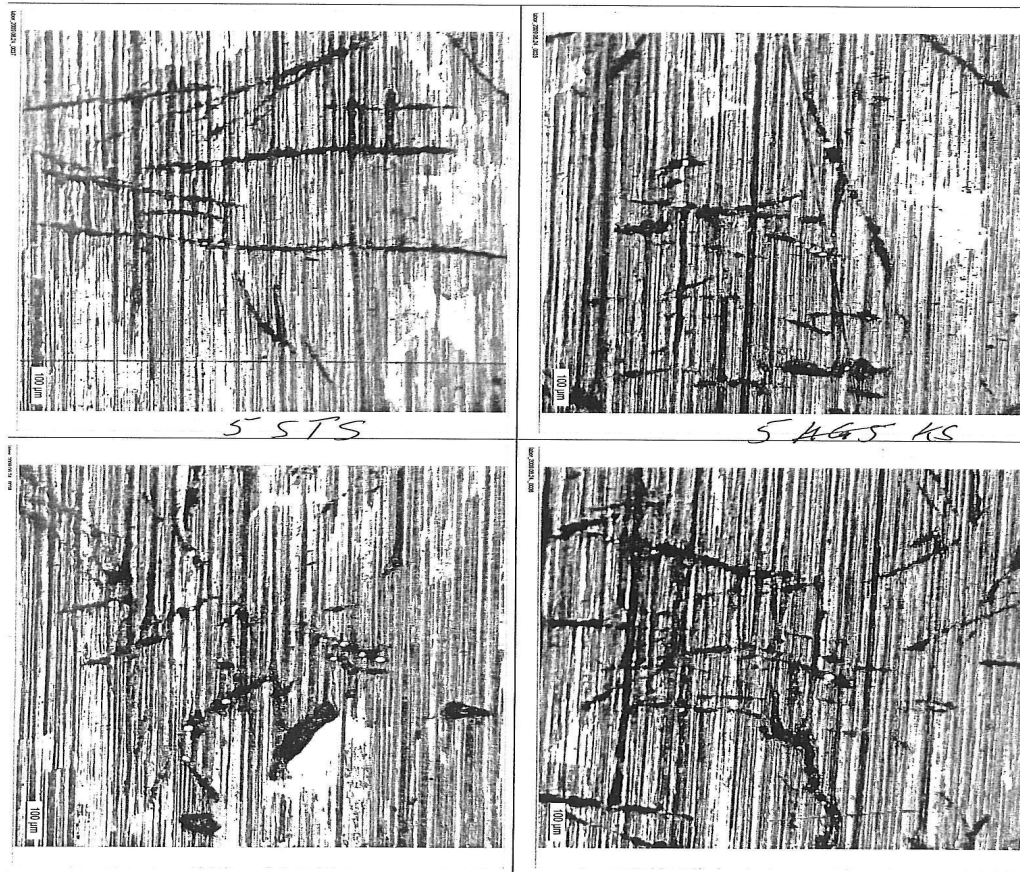
Replica der
Laufbuchsenoberfläche,
große Catfines sichtbar

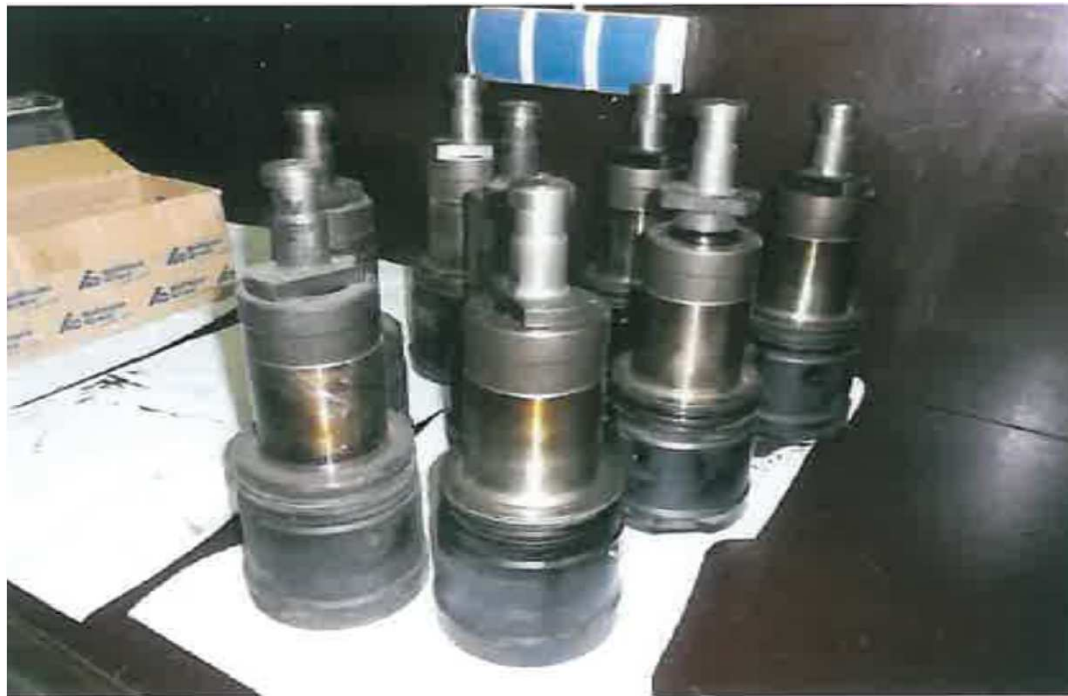
Einspritzpumpenzylinder/-stempel ausgebaut

- Zylinder 7 der Hauptmaschine weist einen Kraftstoffeinbruch in den Brennraum auf
- Wechsel der Einspritzpumpen und –düsen an allen Stationen der Hauptmaschine, wegen erhöhten Verschleiß
- Keine unzulässigen Beimengungen im Kraftstoff ermittelt

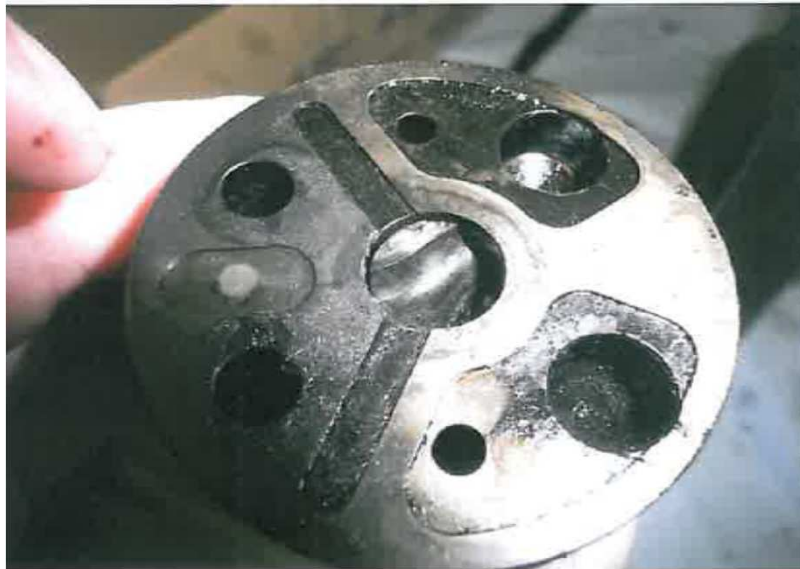
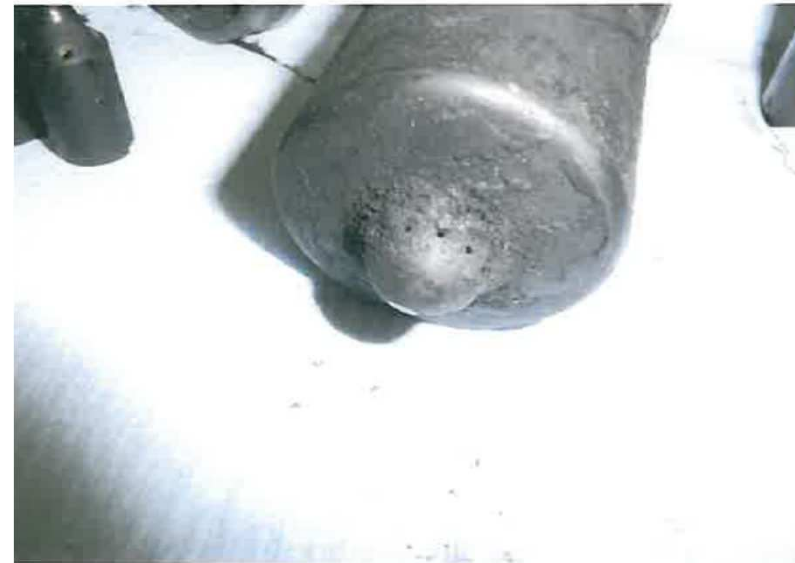
Abgerissene, verschmutzte Einspritzdüsen

- Wasseranteil im Kraftstoff des Tagestank war unzulässig hoch
- Es gab Probleme mit Kraftstoffaufbereitung (zu klein dimensionierte Wasserscheibe) und Verbrennung
- Kraftstoff an Bord falsch behandelt oder nicht ausreichend entwässert ?
- Besatzungsfehler ?

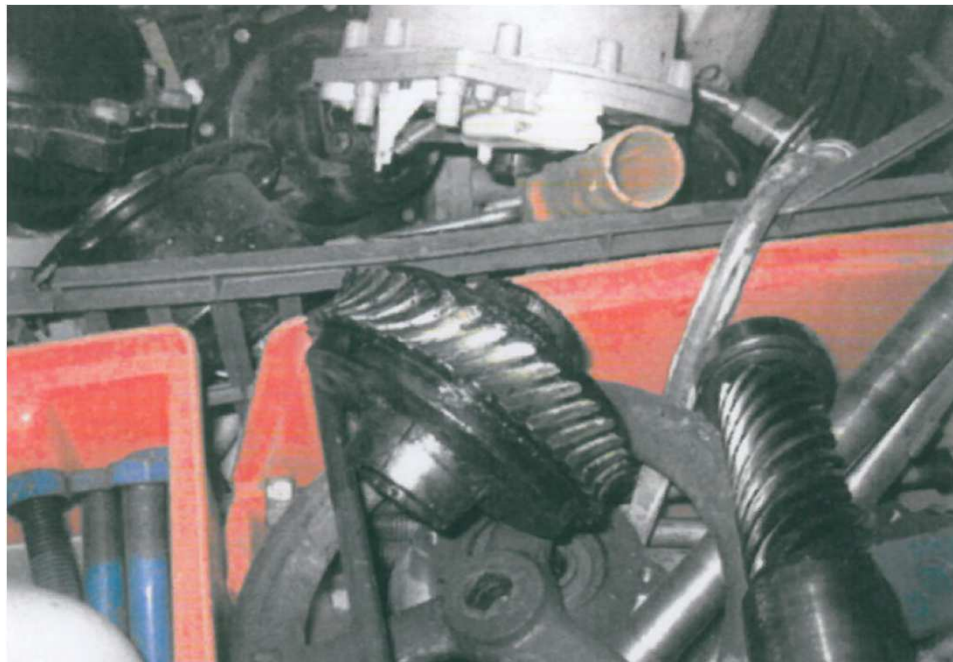
- Die Antriebswelle vom Schwerölseparator Nr. 1 ist stark eingelaufen

- Schwerölanalyse enthielt einen geringen Anteil an Styrenen (0,03%)
- Nicht in Schweröl zugelassen laut ISO Norm 8217 !
- Appendix E der Analyse besagt, dass Anteile von Styrenen in Schweröl zu Polystyrene Polymer reagieren können
- Polystyrene Polymer verursacht Filter- und Separatorenprobleme, diese verstopfen

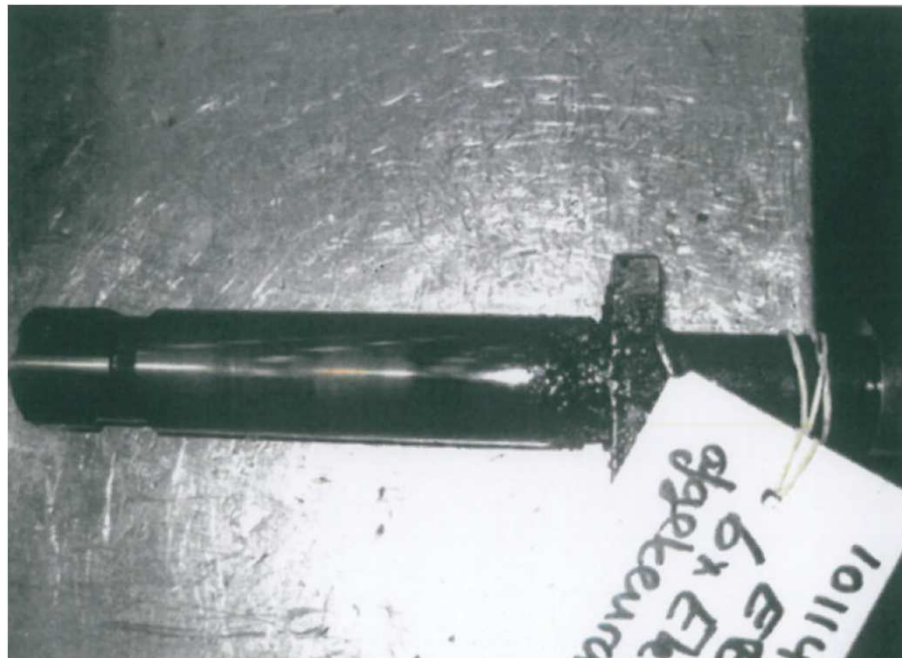
- Es wurden mit Kraftstoffrückständen verschmutzte Oberflächen aller Einspritzpumpenstempel festgestellt

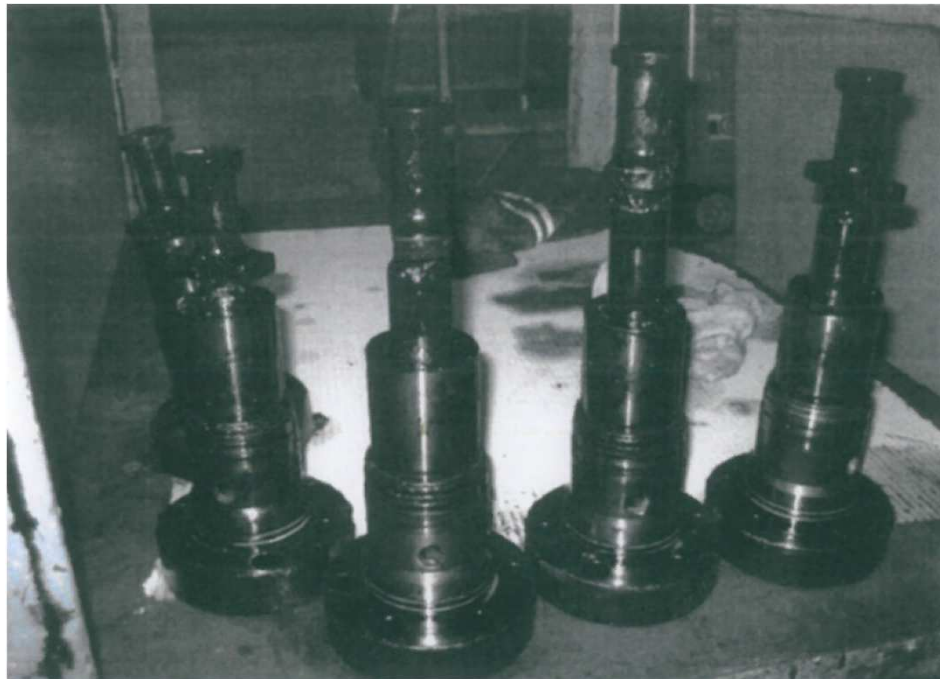
- Einspritzpumpenzylinder sind ausgeschlagen

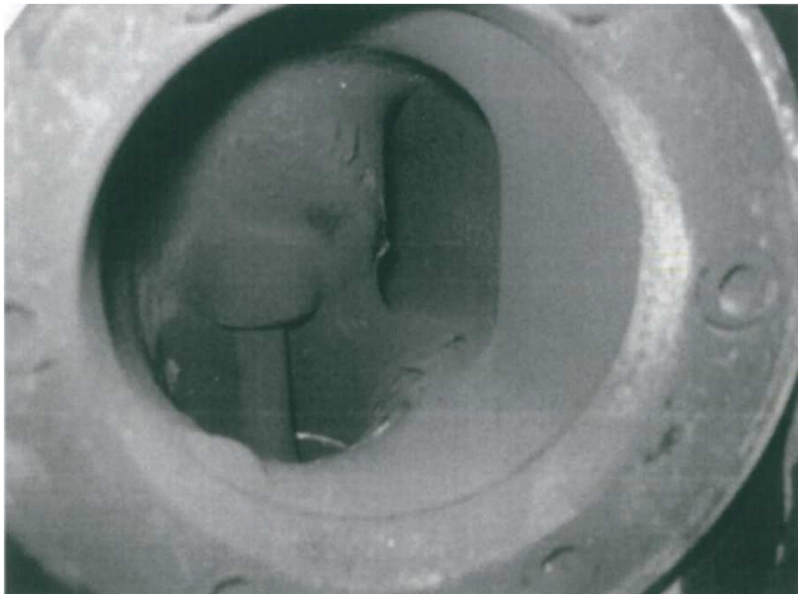
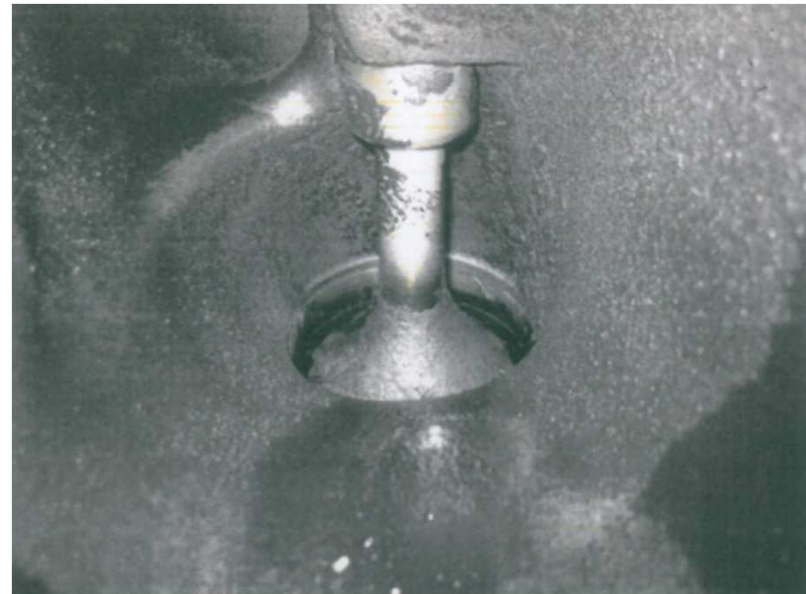
- Ventilteller aller 12 Einlassventile und die Einlasskanäle in den Zylinderköpfen sind mit unverbrannten Kraftstoffrückständen verschmutzt, zum Teil stark abgenutzt
