Aus Schaden wird man klug- Vermeidung von Transportschäden

*BFSV Verpackungsinstitut
Hamburg GmbH
Pro. Dr.-Ing. Bernd Sadlowsky*

Seitens der BFSV Verpackungsinstitut Hamburg GmbH wurden zur Untersuchung der Wasserdurchlässigkeit von Kistendeckeln Berechnungstest durchgeführt

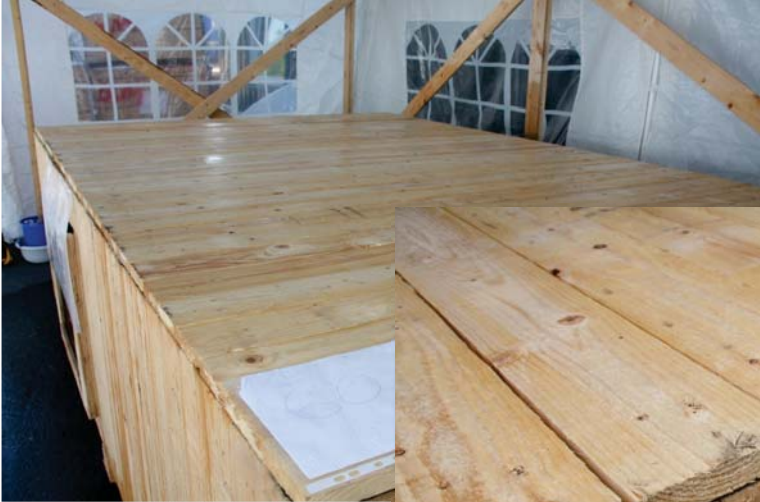
Übersichtsaufnahme des Kistendeckels A nach dem Wasser nach Versuchsende

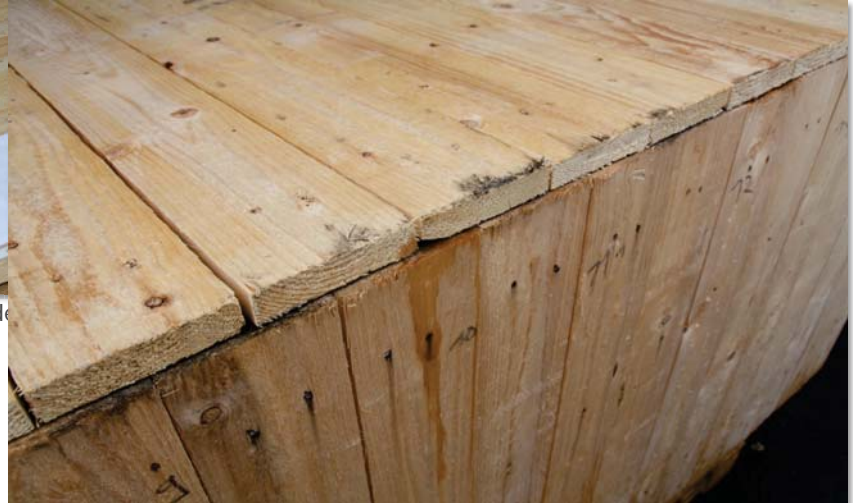
Kistendeckels A mit seitlich ablaufendem Wasser

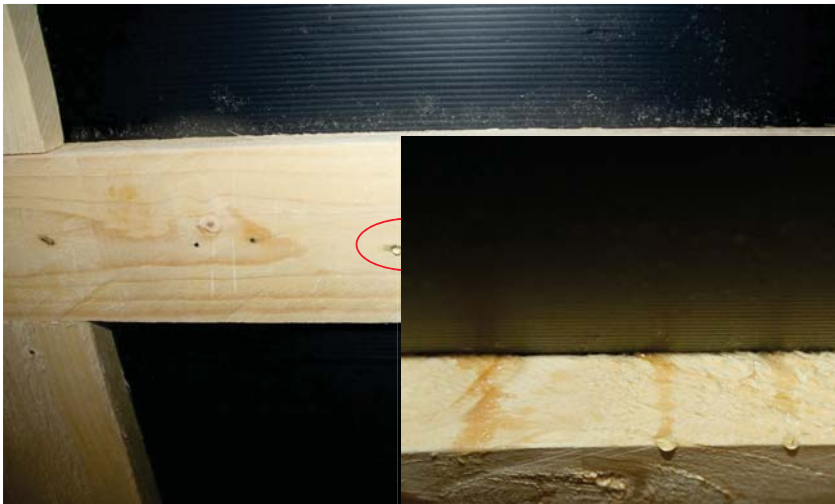
Teilübersicht Kistendeckels A mit Blick auf die Nägel (Variante A; $100 \frac{L}{m^2}$)

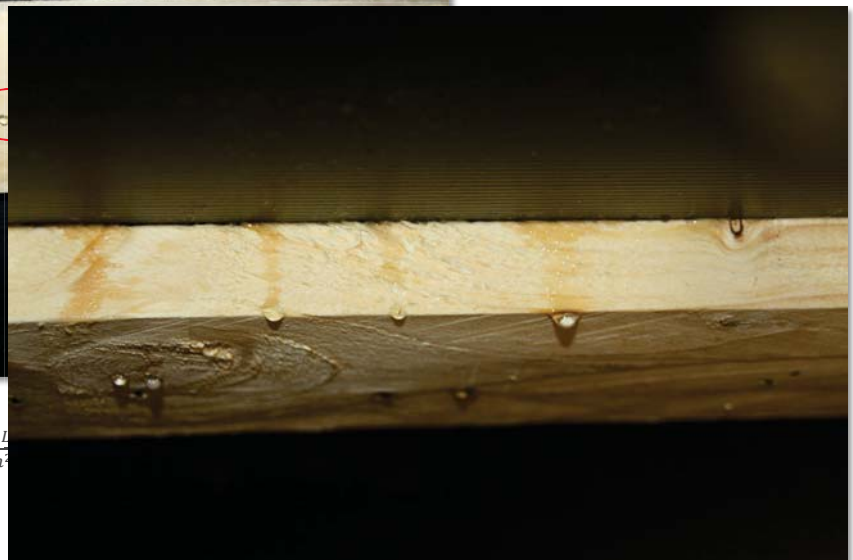
Teilübersicht Kistendeckels A mit Blick auf Wassertropfenansammlung an der Leiste unter der Akyluxsperrschicht (Variante A; $100 \frac{L}{m^2}$; Tabelle 1, Quadrant E9, 30 min)

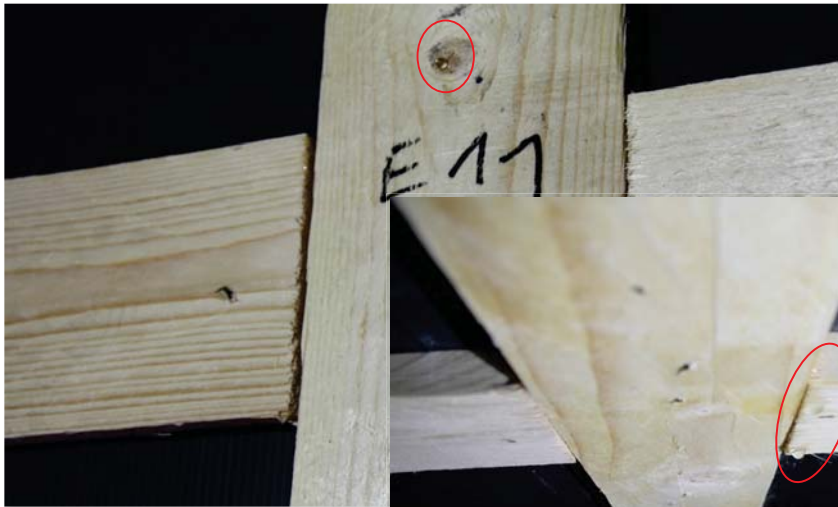
Teilansicht Kistendeckel A - Blick von Wasser durch Nagelstelle und (Variante A; $10 \frac{L}{m^2h}$; Tabelle 2, Q

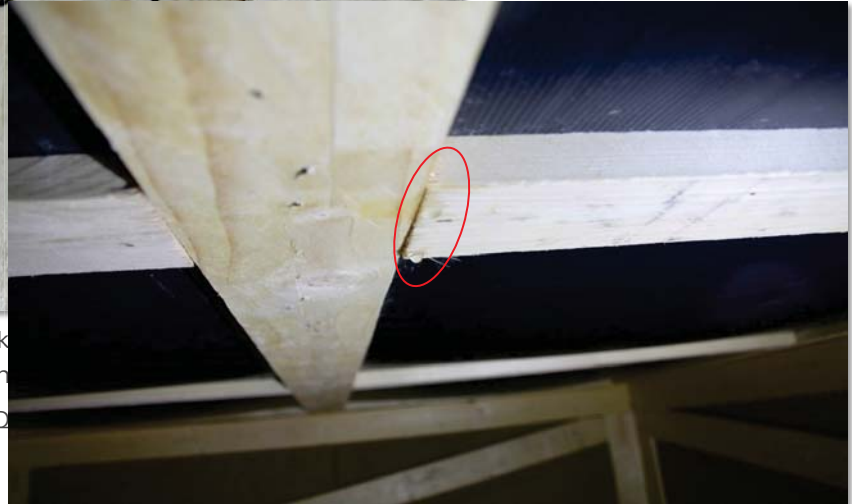
Kistendeckel A mit Blick auf den Stoß und Wassertropfenbildung (Variante A; $100 \frac{L}{m^2h}$; Tabelle 1, Quadrant E5, 15 min)

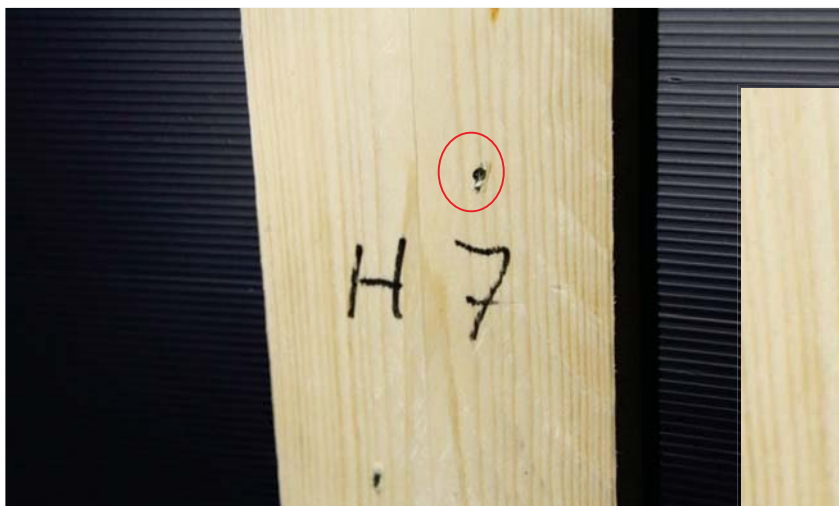
Kistendeckel A mit Blick auf die Wassertropfenbildung an der Nagelstelle (Variante A; $10 \frac{L}{m^2h}$; Tabelle 2, Quadrant H7, 6

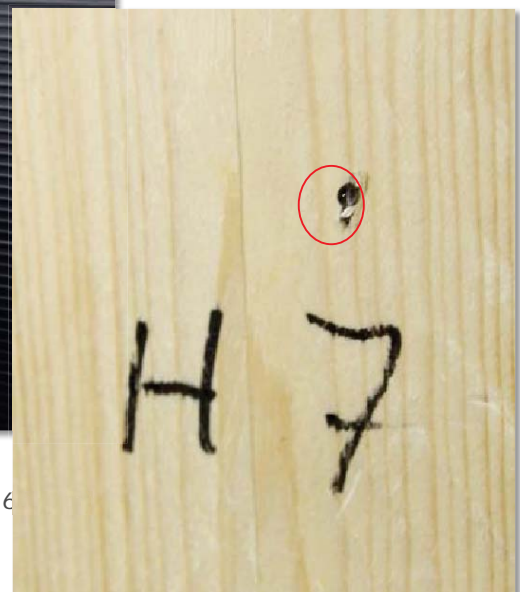
Detailansicht des Quadranten H7 (Variante A; $10 \frac{L}{m^2h}$; Tabelle 2, 60 min)

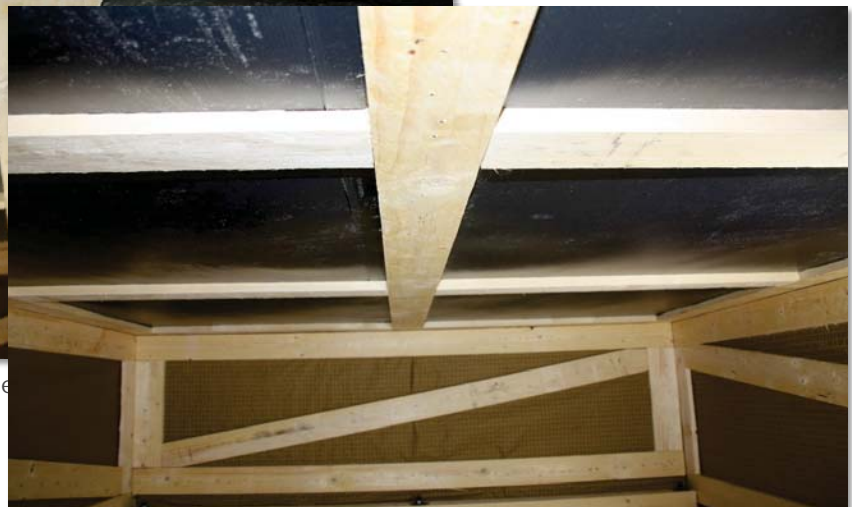
Innenansicht der Kiste B nach der Beregnung ohne Spuren einer Wasserdurchlässigkeit (Variante B, $100 \frac{L}{m^2h}$, Tabelle 4, Ansicht 2)

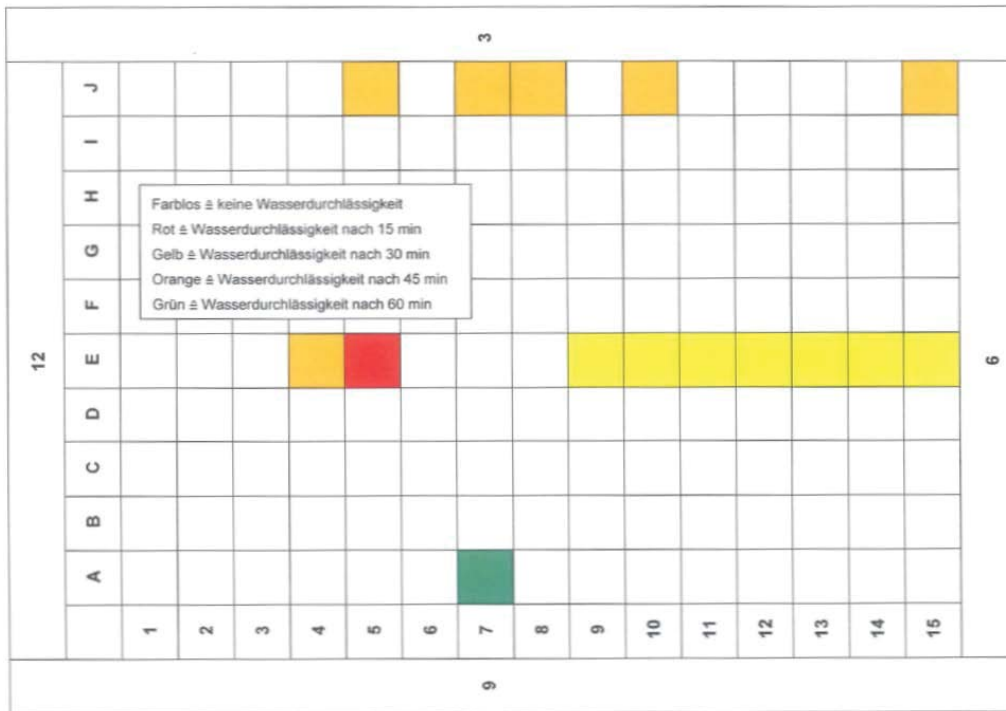
Deckelvariante A (durchgehende Akyluxplatte und Polyethylenfolie) nach Regentest ($100 \pm 20 \frac{L}{m^2h}$)
(1 Kästchen \triangleq 20cm)

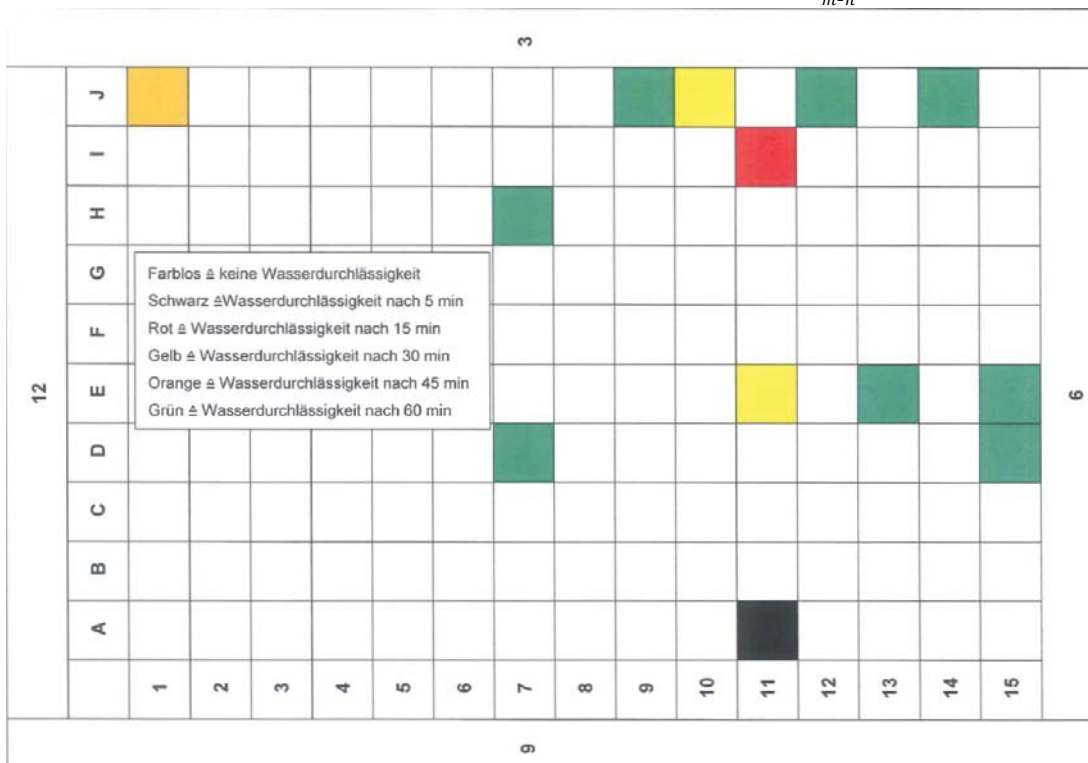
Deckelvariante A (durchgehende Akyluxplatte und Polyfolie) nach Regentest ($10 \pm 2 \frac{L}{m^2h}$)(1 Kästchen \triangleq 20cm)
