Kollisionsersatz
Eine Fallstudie

Zweiter Teil

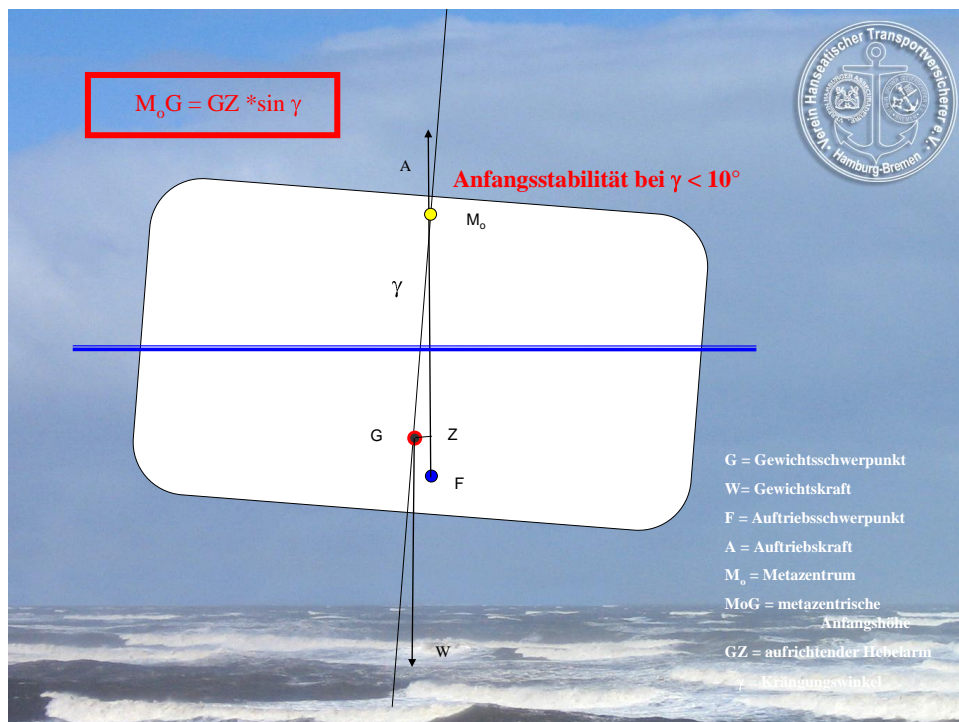
Hier sehen wir einen leicht gekrängten Schiffskörper (< 10°).

Die eben genannten Bedingungen sind erfüllt: Der Gewichtsschwerpunkt (G) des Schiffes liegt unterhalb des Anfangsmetazentrum (M).

Schon bei geringer Krängung bildet sich ein aufrichtender Hebelarm \underline{GZ} und damit ein aufrichtendes Moment von $A \cdot \underline{GZ}$ (tm) .

Der Hebelarm entsteht durch das Auswandern des Formschwerpunktes (F) aus der Vertikalen nach Bb. oder Stb., durch die Veränderung der Unterwasserform des Schiffes.

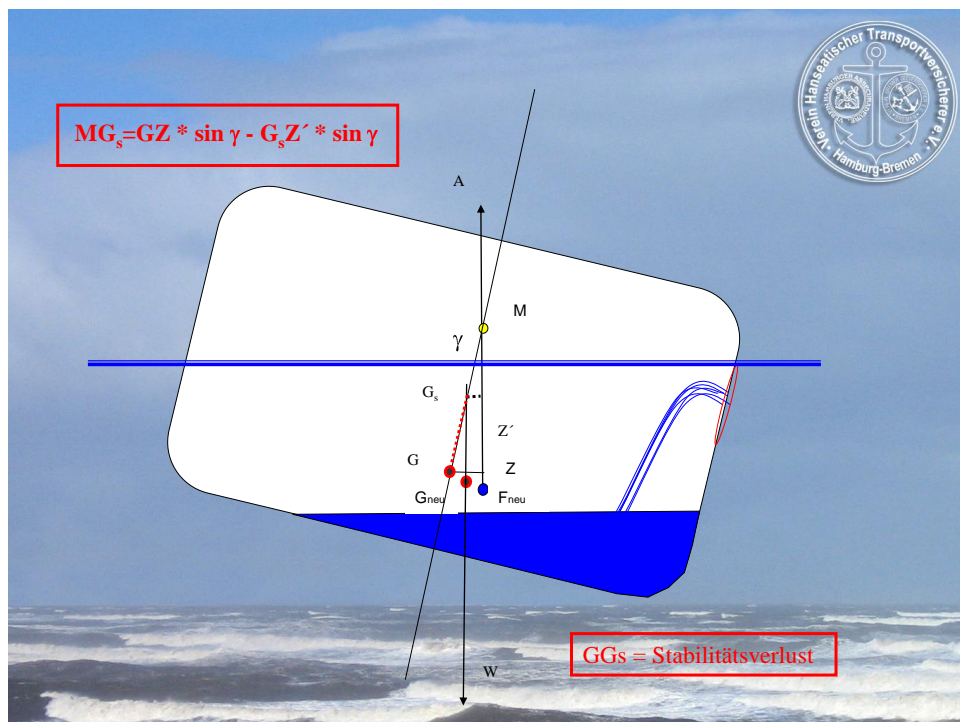
Wir stellen fest, dass die Krängung zugenommen hat, es hat sich, durch den Einfluss des Wasserkeils ein neuer Gewichtsschwerpunkt (G_{neu}) gebildet.

Die Lage des Gewichtsschwerpunktes als auch die des Formschwerpunktes hat sich weiter verändert und wir sehen, dass der Stabilitätsverlust, dargestellt durch die Strecke $\underline{G_s G}$, deutlich zugenommen hat.

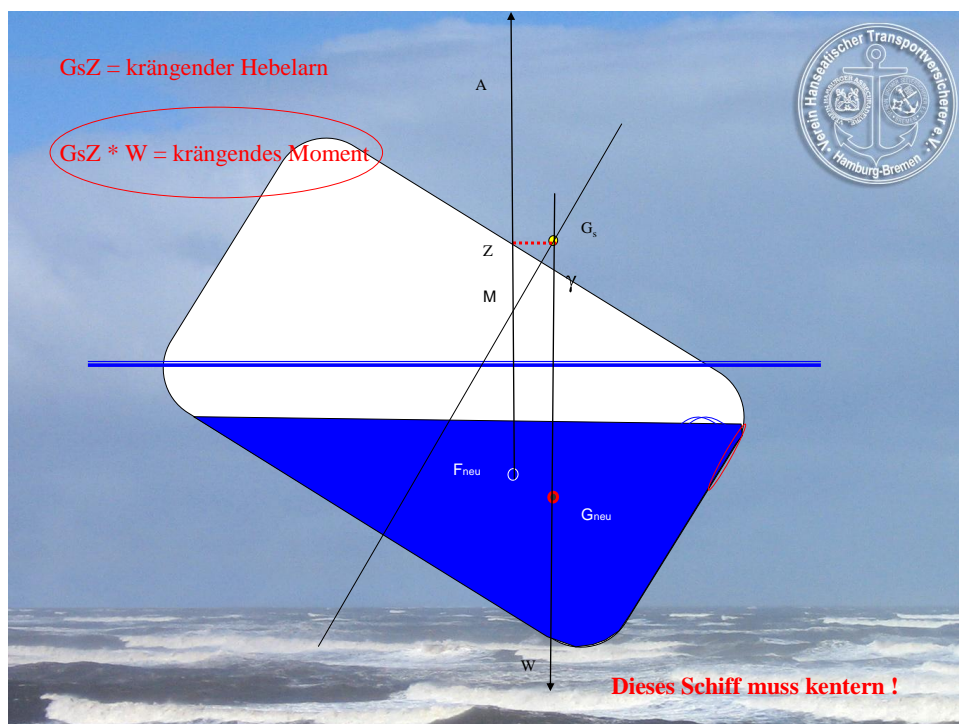
Die eine Seite des Deck's ist gut eingetaucht und der Bilgekiel auf der hohen Seite beginnt auszutauchen. Die Veränderung der Unterwasserform des Schiffes führt dazu, dass sich der Gewichtsschwerpunkt weiter nach außen und der Formschwerpunkt sich der Mittschiffslinie nähert. Das bislang aufrichtende Moment $A * \underline{G_s Z'}$ hat sich in ein kippendes Moment $A * \underline{G_s Z}$ gewandelt.

Es gibt kein aufrichtendes Moment mehr, das Schiff kentert!!

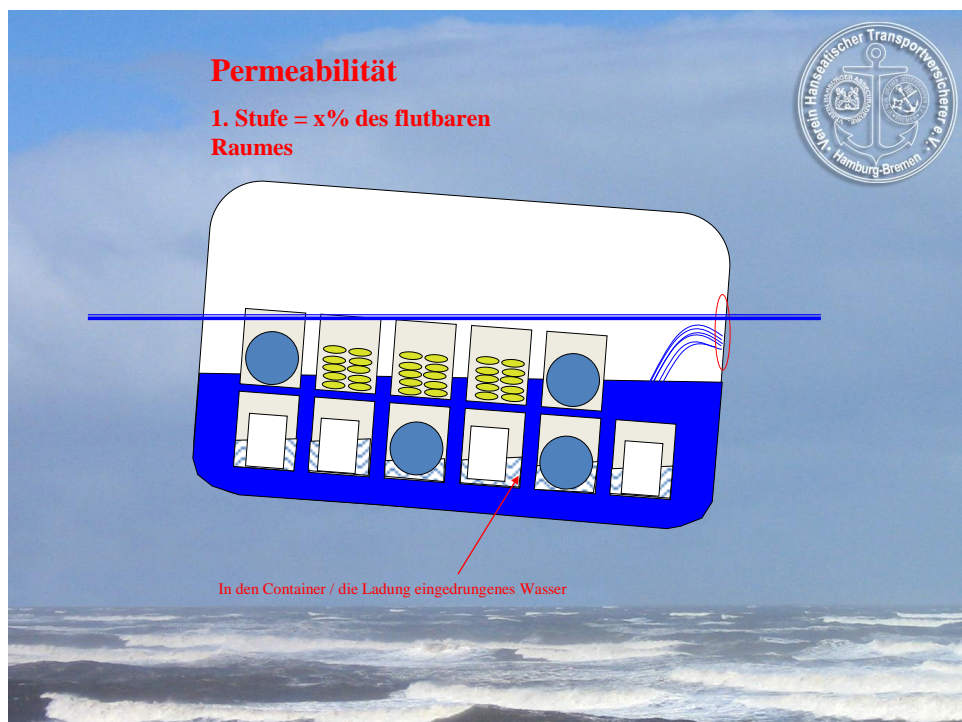
Hier sehen sie „unser“ leckgeschlagenes Schiff, allerdings beladen mit Containern, die wiederum unterschiedliche Ladungsarten enthalten. Strömt Wasser in den Laderaum, so wird dieses erst ein Mal die Leerräume zwischen den Containern auffüllen. Container sind nicht wasserdicht und mit einer gewissen zeitlichen Verzögerung wird das Wasser auch in diese eindringen und auch dort zunächst den verfügbaren freien Raum auffüllen. Je nach Art der Ladung wird auch diese unter Umständen Wasser aufnehmen.

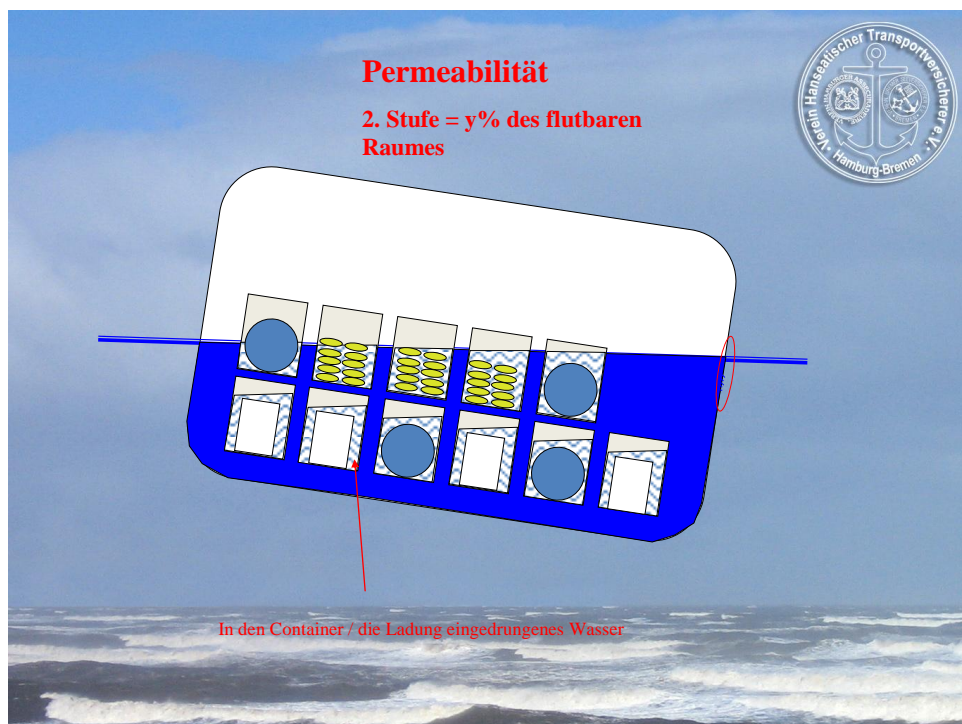
Am Ende wird das **freie** Volumen des Laderaumes / der Container bis zur Höhe der neuen Wasserlinie mit Wasser gefüllt sein.

Ein leerer Laderaum z.B., wenn ganz mit Wasser gefüllt, wird rechnerisch für Stabilitätszwecke mit 95% des Raumvolumens berücksichtigt, ein

z.B. mit beladenen Containern gefüllter Laderaum entsprechend mit einem kleineren Prozentsatz.

Permeabilität ist also die in Prozent ausgedrückte Flutbarkeit (in Abhängigkeit vom Beladungszustand und der Ladungsart) eines Raumes.

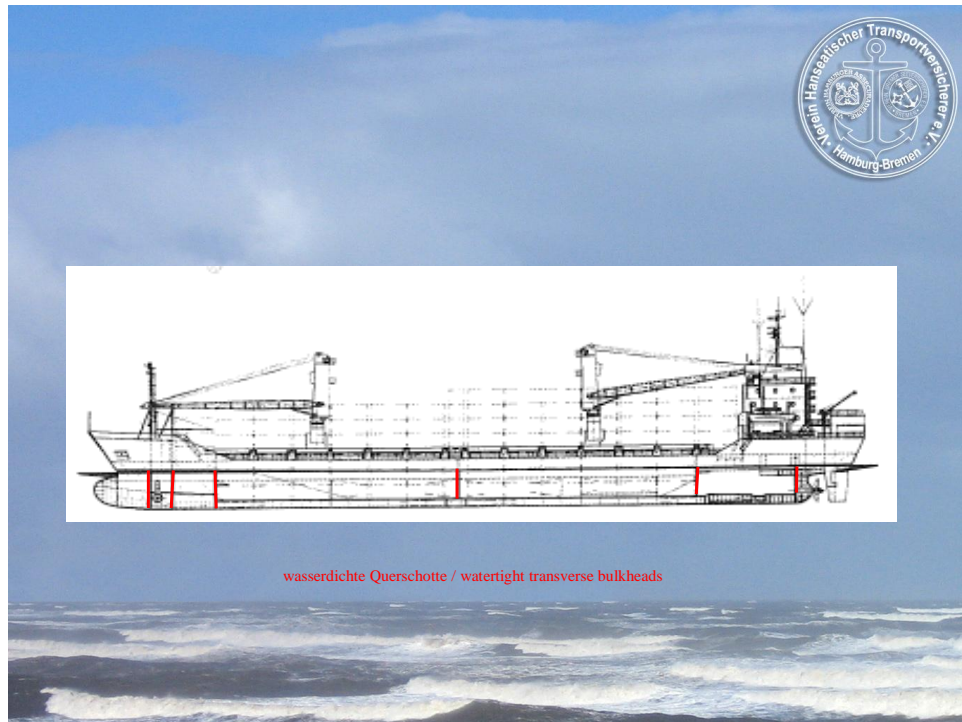
Hier ein Blick auf das Schiff und die Unterteilung in wasserdichte Räume.

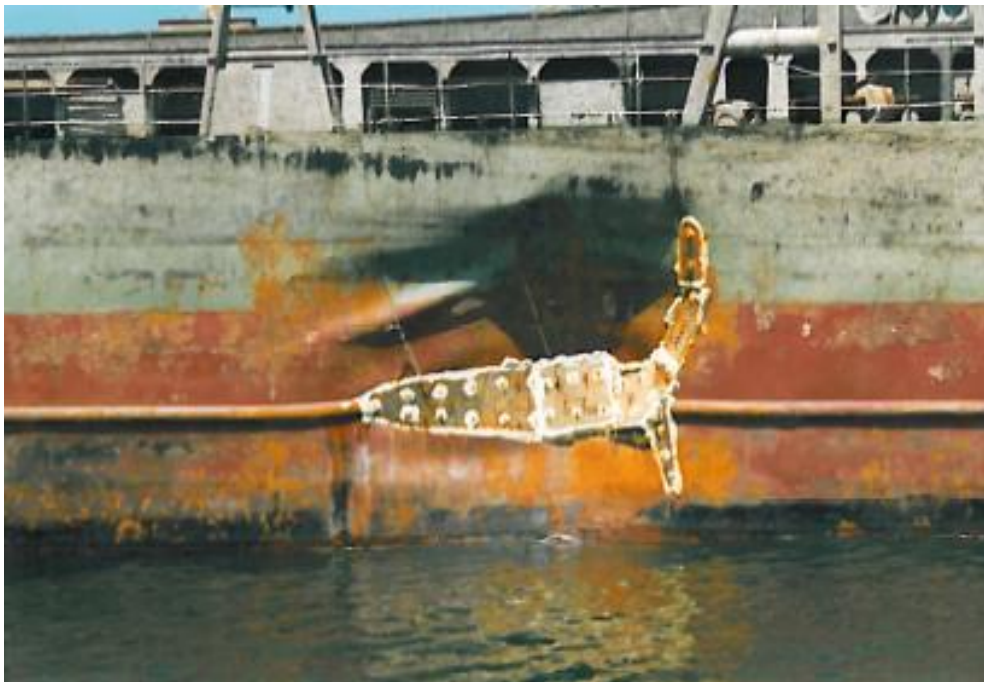
Trotz starker Verschmutzung des Schiffes durch ausgelaufenes Schweröl konnte eine ausführliche Besichtigung des Schiffes vorgenommen werden. Wir fanden, wie vermutet, dass das kollisionsbedingte Leck nur die Luke I des MS „Asterix“ betraf. Durch dieses Leck konnte Wasser ungehindert in das Schiff eindringen. Wir fanden aber auch nicht wasserdichte Kabeldurchführungen in den Querschotten zwischen den Luken und der Luke II und dem Maschinenraum.

Es handelte sich insgesamt um 5 nicht versiegelte Kabelschächte, die in Querschotten eingebaut waren und die die von der Klasse vorgeschriebene Wasserdichtigkeit dieser Schotte zunichte machten. Wasser, dass in Luke I eindrang, konnte sich durch diese Kabelschächte ungehindert im Schiff ausbreiten und somit große, stabilitätsmindernde freie Oberflächen im Schiff erzeugen.
